Archäologischer Bericht (auf Privater Basis geschrieben) von Artuhr Gredig.

Ergänzung / Berichtigung, Bezieht sich auf den Bericht im Buch « Archäologie in Graubünden» Verlag Bündner Monatsblatt.

Chur 2005, Sennhofstr. 10

Vom Holzhaus zur Weinschenke – Bauforschung am Hegisplatz in Chur

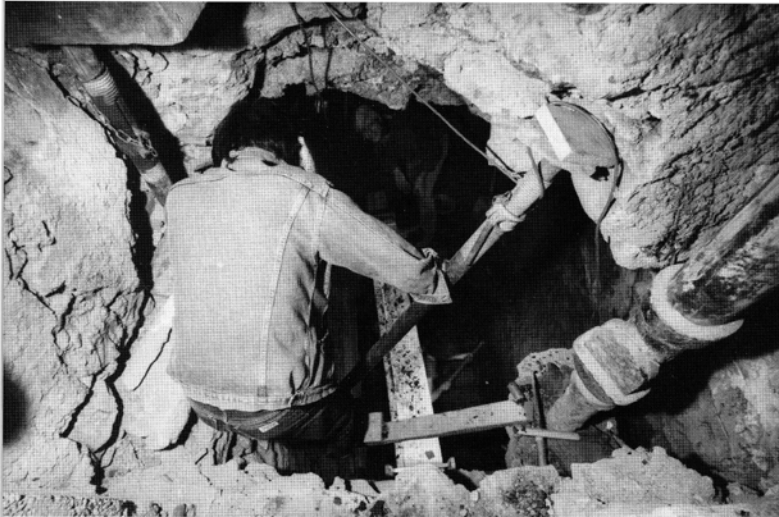
3 Chur, Sennhofstrasse 12. Ausgrabung im 1989 entdeckten «Vorratskeller» (Bau I), fünf Meter unter dem heutigen Niveau der Sennhofstrasse. (Photo Hans Weber).

Zu Beginn des 17. Jahrhunderts wurde, unter Wiederverwendung des gemauerten Grundbaus, ein neuer Holzteil aufgesetzt. Dieser bestand aus einem Balkengerüst mit eingeneteten Bohlenbrettern (Abb. 3). Bedeckt war das Gebäude mit einem Pultdach, welches nach Osten neig-

Anstelle der fast vollständig abgebrochenen Bohlenkonstruktion wurde später ein zweigeschossiger Blockbau errichtet. Der neue Holzaufbau war erstmals in der Baugeschichte des Gebäudes als Wohnhaus angelegt worden und ragte gegen Osten und den Hegisplatz über den gemauerten Grundbau hinaus (Abb. 3). Im Norden des Gebäudes lagen Küche und Treppenhaus, im Süden gegen den Hegisplatz die Stube. Zur Sennhofstrasse hin wurde ein zweistöckiger WC-Turm angebaut. Eine neue Treppe im Norden des Gebäudes führte nun im Innern des Hauses in den Keller. Der Bereich der früheren Kellertreppe ist damals zur Jauchegrube umgestaltet worden. Anstelle des Scheunentores kam in der Ostwand des Erdgeschosses der neue Haupteingang zu liegen. Wahrscheinlich besass der Bau ein Giebeldach, dessen First im rechten Winkel zur Sennhofstrasse verlief. Eine Balkeninschrift unter dem südlichen Giebfeld enthielt neben einem Segensspruch auch die Jahrzahl 1639.

In der zweiten Hälfte des 17. Jahrhunderts oder um 1700 fand ein weiterer Umbau statt. Dabei wurde der gegen den Hegisplatz vorstehende Holzteil untermauert. Im Treppenhaus führte neu eine Steintreppe anstelle der alten aus Holz in die oberen Geschosse. Eine Riegelkonstruktion ersetzte damals den gesamten nördlichen Holzaufbau (Abb. 3). Die ausgemauerten Riegelfelder besaßen auf ihrer Aussenseite aufgemalte Dekorationsmotive.

In den Jahren 1863–66 ist das Gebäude um zwei Geschosse erhöht worden. Auf jedem der vier Stockwerke lag nun eine Kleinwohnung. Damals wurde die Firstrichtung des Daches um 90 Grad gewendet. Abschliessend ist auch der hölzerne WC-Turm erweitert, mit einem Riegel ausgebaut und massiv untermauert worden (Abb. 3).

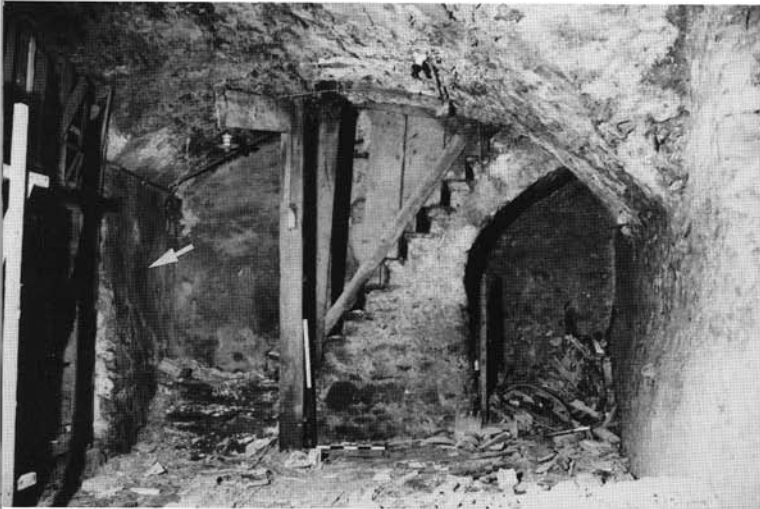
5 Chur, Sennhofstrasse 12. Nordostseite des Kellergeschosses. Im Wandverputz links vom Treppenabgang waren neun Pfennigmünzen als Bauweihgabe eingemauert. (Photo Hans Weber)

dem nassen Verputz an die Wand, wo sie zufällig während der Bauuntersuchung entdeckt wurden (Abb. 5).

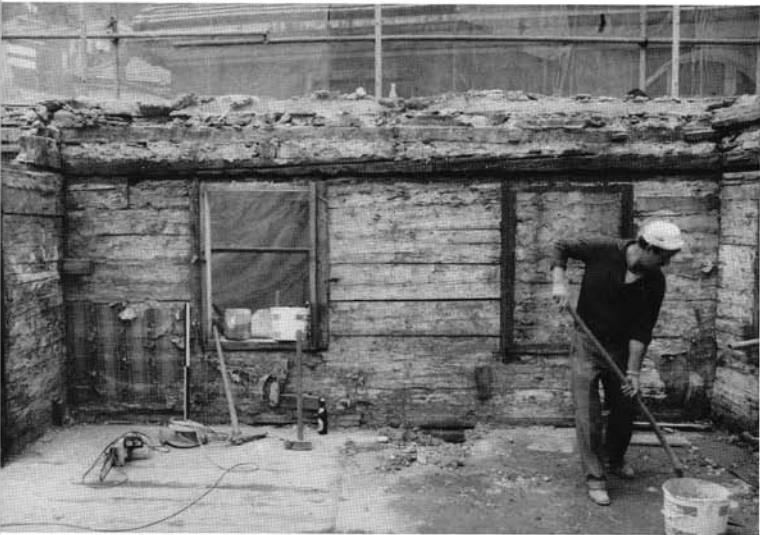
6 Chur, Sennhofstrasse 12. Der Holzaufbau aus dem Jahre 1639 während dem Abbruch. (Photo Hans Weber)
